# Repednek az aszfaltburkolatú utak

## Hatékony és olcsó megoldás a burkolatjavításban

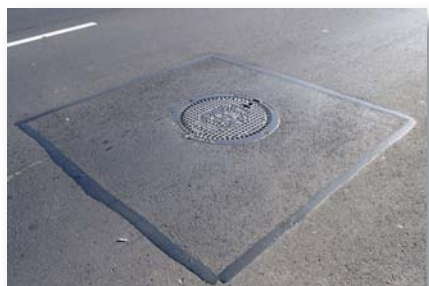
Javítószalag alkalmazása

Újabb lehetőség a keletkező rés, repedés lezárására a Dunaflex R modifikált bitumenes öntapadós javítószalag alkalmazása. Ez a megoldás rendkívül gyors, és az eddigi vizsgálatok szerint megfelelő vízzáró tömítést ad. A csatlakozó vonalra (megtisztított, kellőképpen felületre) felragasztjuk a Dunaflex R 40 × 4 milliméteres, teljes felületen öntapadós szalagot, melyet maga a forgalom dolgoz be a repe-

désbe, illetve a szalag maradéka még a felületen egy további vízzárást ad.

Ugyanezt a megoldást javasoljuk a spontán keletkező hézagok javítására, mert az eddigi vizsgálatok szerint ez a megoldás rendkívül gyors, hiszen csak nagyon rövid időtartamra kell az utat részlegesen lezárni. Az ellenőrzött kísérleti beépítés szerint ez a megoldás 4-5 évvel meghosszabbítja az utak élettartamát (a Magyar Közút Nonprofit Kht. engedélyének száma: 15/2009).

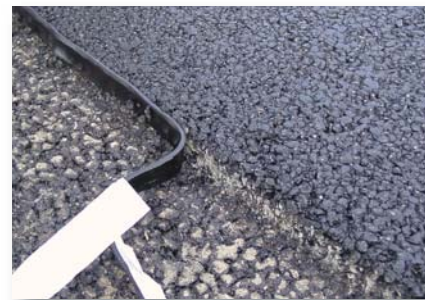
Dunaflex 30 × 8 mm-es szalag beépítése

A probléma másik megoldása, hogy az újabb aszfaltterítés előtt a levágott felületre Dunaflex modifikált bitumenes öntapadós tömítőszalagot ragasztunk. A szalag az érkező forró aszfalt hatására megolvad, és tökéletes rugalmas vízzárást biztosít a csatlakozó hézagban. Erre a célra általában a 30 × 8 milliméteres vagy a 40 × 8 milliméteres Dunaflex szalagot használják a kivitelezők.
